# MAPE-ASPHALT REPAIR 0/8

Asphalte réactif monocomposant, prêt à l'emploi, à appliquer à froid, pour la réparation de trous de chaussées

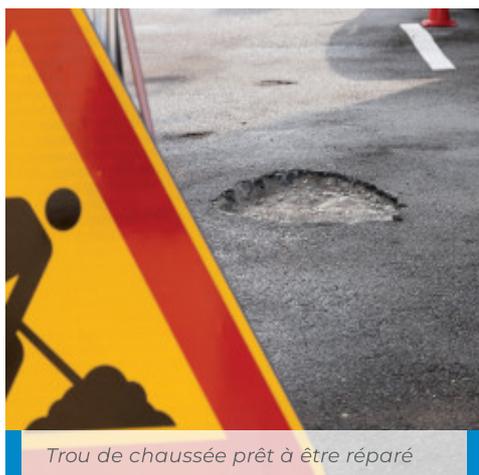
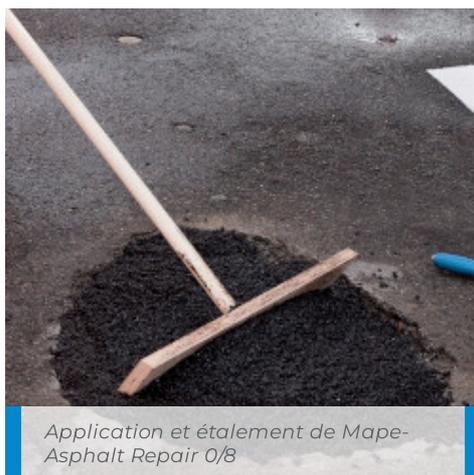
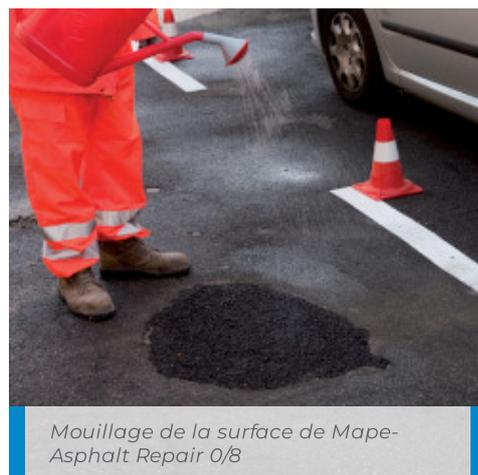
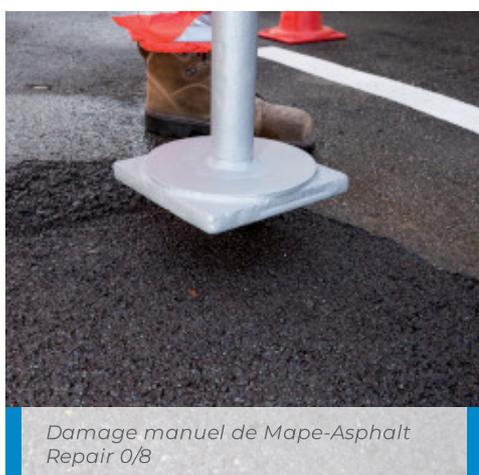
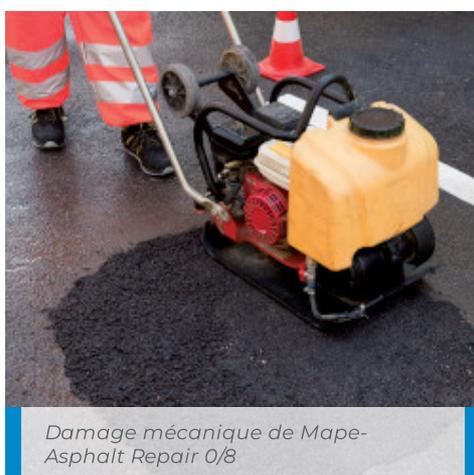
Verser directement **Mape-Asphalt Repair 0/8** dans la cavité à remplir et l'étendre à l'aide d'une taloche, d'une spatule, d'une raclette ou d'une pelle jusqu'à la réalisation d'une couche d'épaisseur légèrement supérieure au niveau du plan à réparer. Mouiller uniformément la surface du produit appliqué avec de l'eau (0,5-1,0 litres par bidon de 25 kg). Procéder immédiatement au damage en utilisant des pilons manuels, des plaques vibrantes ou des rouleaux-dameurs dans le cas de surfaces étendues. Le durcissement peut durer plusieurs heures, suite à la température ambiante. Pour accélérer le durcissement, il est conseillé d'ajouter une petite quantité d'eau (env. 0,5 l) directement dans le bidon et de le secouer pour obtenir une masse homogène. Verser et étendre la masse dans le trou, puis mouiller (avec env. 0,5 l d'eau) et compacter la surface. Le passage d'un trafic moyen-léger améliore le damage du produit sans l'endommager. Ne pas passer avec des véhicules sur des zones réparées avant durcissement complet.
